# Undersøkelse av 7 kalksjøer i Vannområde Nitelva/Leira, (søndre Lunner)

| Tittel<br>Undersøkelse av 7 kalksjøer i Vannområde Nitelva/Leira,<br>(søndre Lunner) | Løpenr. (for bestilling)<br>6298-2012 | Dato<br>1.3.2012 |

**Undersøkelse av 7 kalksjøer i  
Vannområde Nitelva/Leira (søndre Lunner)**

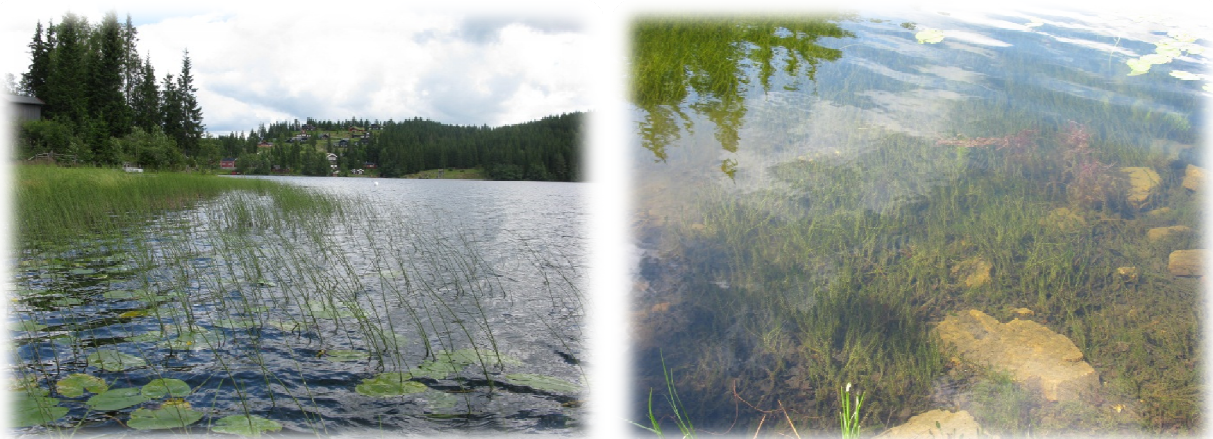
Figur 2. Utsikt mot hyttefeltet i nordenden av Svea og vasspest på grunt vann ved båt plass i øst.

Vasspest (*Elodea canadensis*) ble registrert i Svea. Den ble første gang registrert her i 1989, og er vel etablert og danner forholdsvis store bestander i innsjøen. Ingen overflatematter er registrert.

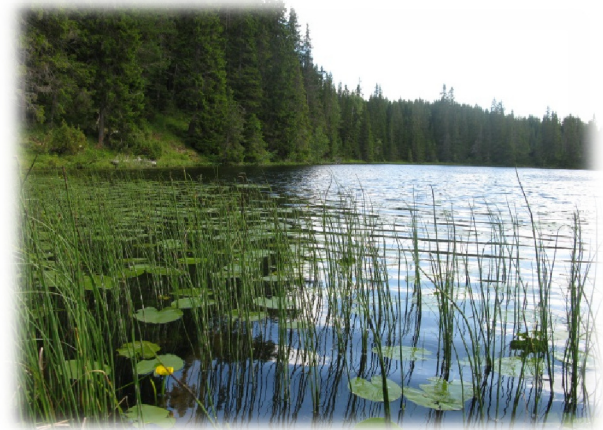
Figur 3. Oversiktsbilde over Øvre Kalstjern

Øvre Kalstjern er omkranset av myr og beita granskog, samt noen hogstflater. Substratet besto av mudderbunn og noe humus. En del nedfall i strandsona. Store deler av bunnen var vegetasjonsløs. Spredte forekomster av elvesnelle (*Equisetum fluviatile*) og flaskestarr (*Carex rostrata*) dominerert helofyttvegetasjonen.

Flytebladsvegetasjonen besto av glisne bestander med gul nøkkerose (*Nuphar lutea*). For øvrig dannet tjønnaks-hybriden *Potamogeton x zizii* (*P. gramineus x lucens*) glisne bestander rundt det meste av innsjøen, med de tetteste bestandene i nord og i sørøstre bukt.

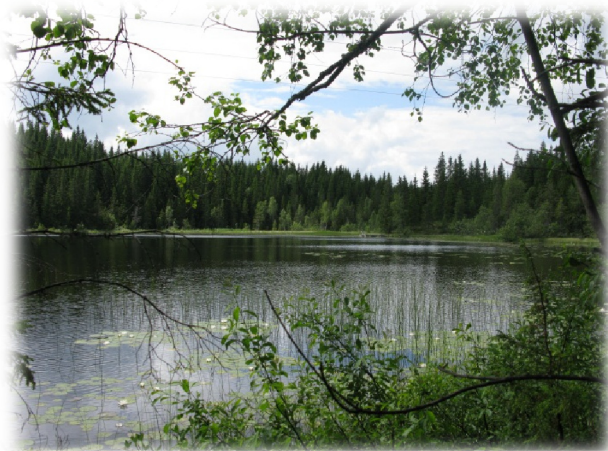
Figur 4. Oversiktsbilde over Nedre Kalstjern

Nedre Kalstjern er en humøs kalksjø, omkranset av lynghei, starmyr, samt gran- og bjørkeskog. Innsjøen har tilløp fra Øvre Kalstjern i vest og utløp til Svea i øst. Største registrerte dyp var 8 m, men den østlige delen ser ut til å være grunnere enn 3 m. Elvesnelle (*Equisetum fluviatile*) var den vanligste helofytten, mens takrør (*Phragmites australis*) fantes mer spredt. I de grunne områdene i øst dannet flytebladsvegetasjonen glisne bestander, med vanlig tjønnaks (*Potamogeton natans*) og gul nøkkerose (*Nuphar lutea*) ytterst, mens hvit nøkkerose (*Nymphaea alba*) var vanligere lenger inn. Den største bestanden med vanlig tjønnaks fantes i nordvest, mellom de to tilløpsbakkene.

Rusttjønnaks (*Potamogeton alpinus*) fantes ut til 1.5 m dyp. To bestander med langvokste planter ble registrert i sør og øst, ellers fantes bare spredte rosetter. Kransalgen piggkrans (*Chara strigosa*) dannet flekkvise bestander ut til 1.4-1.5 m dyp.

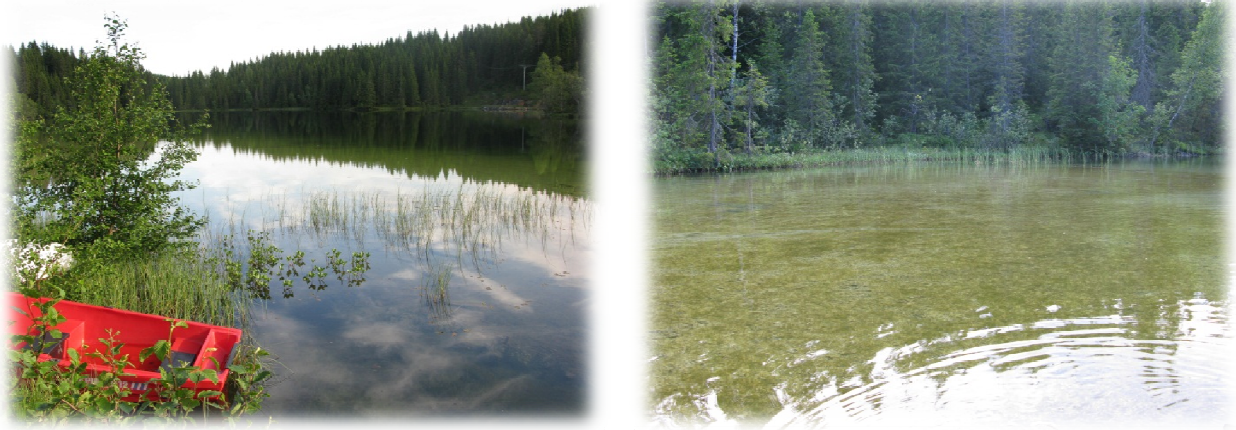
Figur 5. Kalven en vakker kransalgesejø, med store mergelbanker med kransalger

Kransalgene dominerte vannvegetasjonen fullstendig, med massebestander av smaltaggkrans (*Chara rudis*) fra 1 til 4 m dyp. De mindre kransalgene, bustkrans (*Chara aspera*), gråkrans (*C. contraria*) og piggkrans (*C. strigosa*), dannet små bestander på grunt vann, ut til 1.2 m dyp. Trådtjønna (*Stuckenia filiformis*) ble registrert på 0.1-0.2 m dyp i vestre bukt.

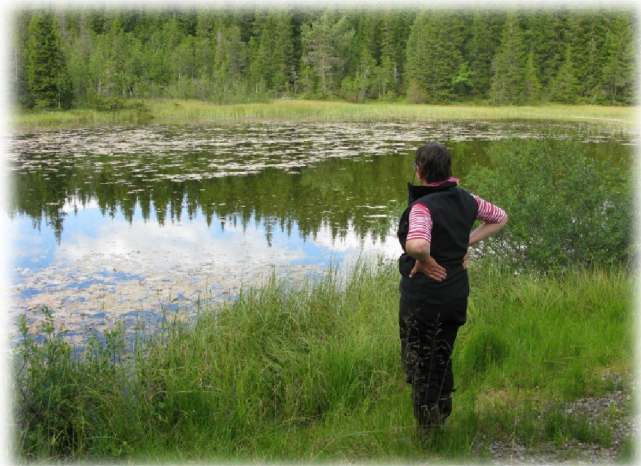
Figur 6. Flytematter med algebegroing og kalkutfellinger

Vannvegetasjonen var dominert av store bestander gråkrans (*Chara contraria*), med mye algebegroing rundt. Forholdsvis mye flytende og døde kransalger ble registrert. Dessuten var flytematter med en blanding av alger og kalkutfellinger vanlig.

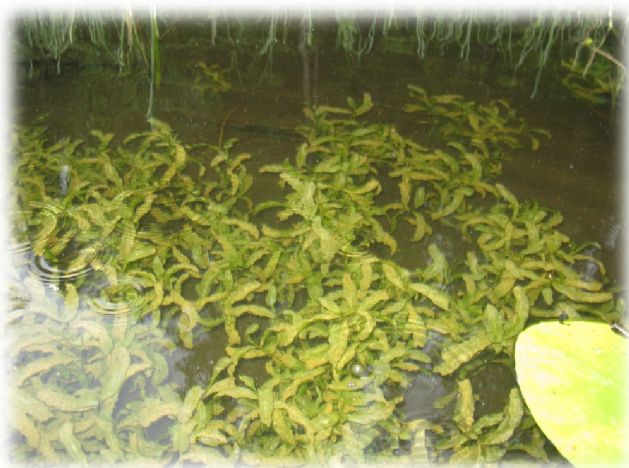
Figur 7. Bestand av *Potamogeton x zizii* i Nedre Småtjern.

Vannvegetasjonen var dominert av kransalger, først og fremst skjørkrans (*Chara virgata*), som dannet bestander fra ca 0.5 m og ut til 2.9 m dyp. En liten bestand av bustkrans (*Chara aspera*) ble registrert på mergelbanke i nordøst. Tjønnaks-hybriden *Potamogeton x zizii* (*P. gramineus x lucens*) var vanlig både på grunt vann og ut til 2.6 m dyp.

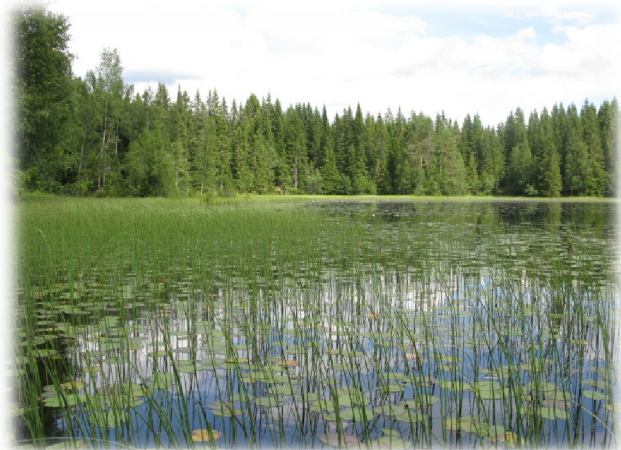
Flytebladsvegetasjonen var dominert av vanlig tjønnaks (*Potamogeton natans*), gul nøkkerose (*Nuphar lutea*) og til dels hvit nøkkerose (*Nymphaea alba*). Vanlig tjønnaks gikk ut til 3- 4.6 m dyp, dypest i sørvest, mens gul nøkkerose gikk ut til 3.4 m dyp. Store deler av utløpsbukta og buktene i nord og nordvest var dekket av flytebladsbestander.

Figur 8. Bestander med gul og hvit nøkkerose utenfor elvesnellebeltet

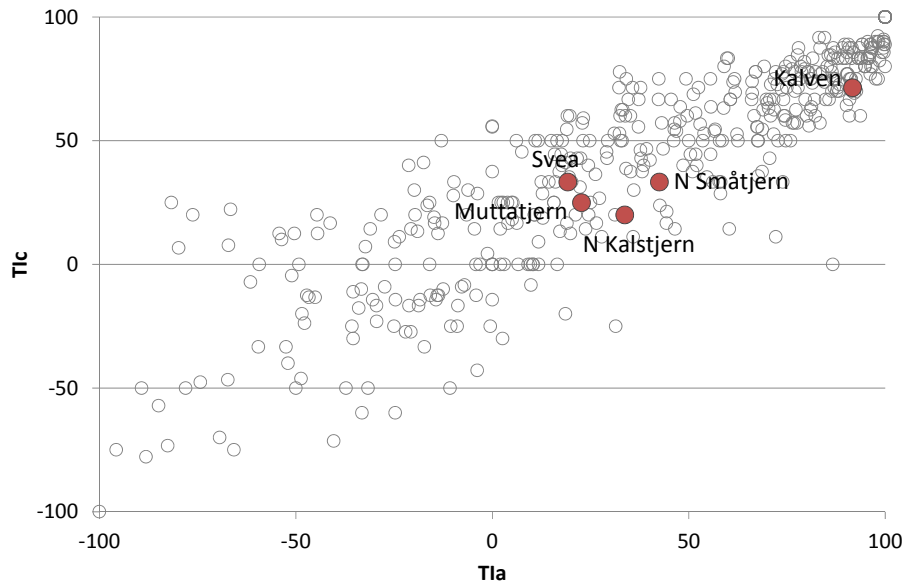
Figur 10. Økologisk tilstand for vannvegetasjonen i innsjøene/tjernene undersøkt i 2011 (rød markering). Andre innsjøer, undersøkt i forbindelse med andre NIVA-prosjekter, er inkludert og vist lyst grå farge.

Hvis man inkluderer artenes mengdemessige forhold (TIIa) reduseres tilstandsklassen for Svea (M), mens den blir bedre i Nedre Kalstjern (G) (figur 10). Redusert tilstand i Svea i henhold til TIIa, viser at de tolerante artene har større dekning enn de sensitive.
